D. DOKUMENTACJA FOTOGRAFICZNA.

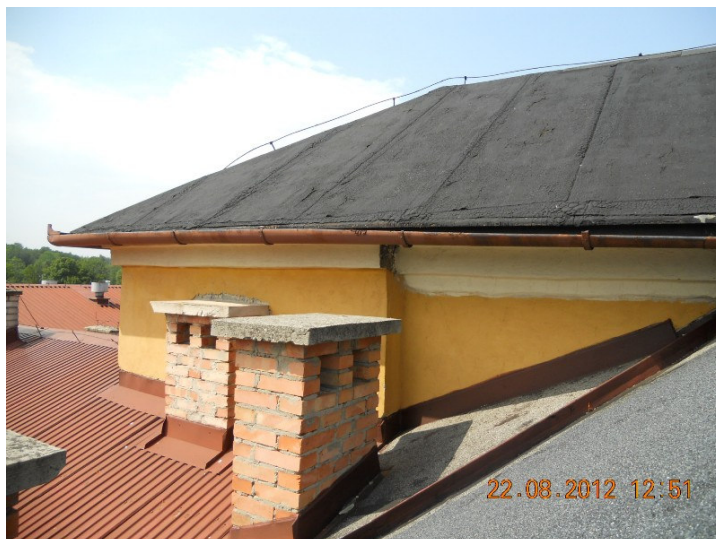
Zdjęcie Nr 5 – pokrycie dachu w pasie klatki schodowej połąć od strony placu zabaw

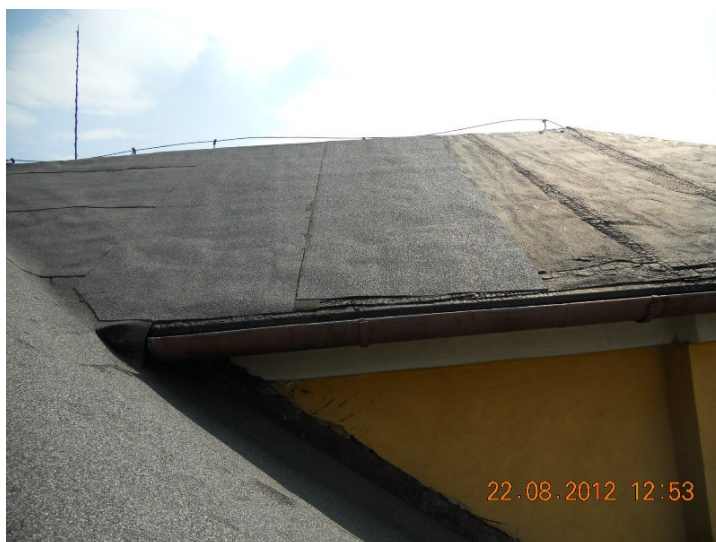
Zdjęcie Nr 6 - pokrycie dachu w pasie klatki schodowej połąć od strony boiska

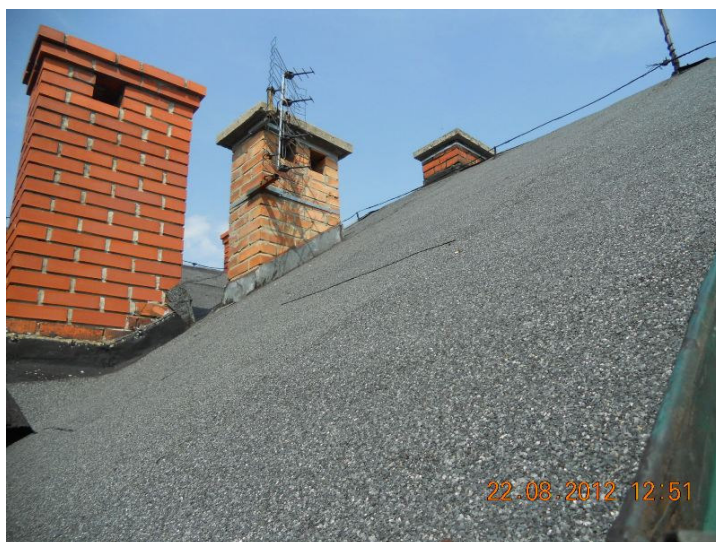
Zdjęcie Nr 7 – pokrycie dachu budynku głównego

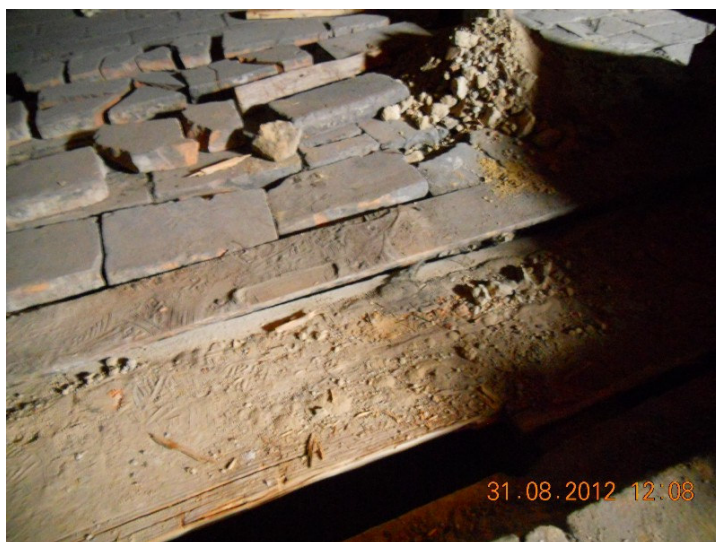
Zdjęcie Nr 13 – odkrywka nr 1 pas górny belki stalowej

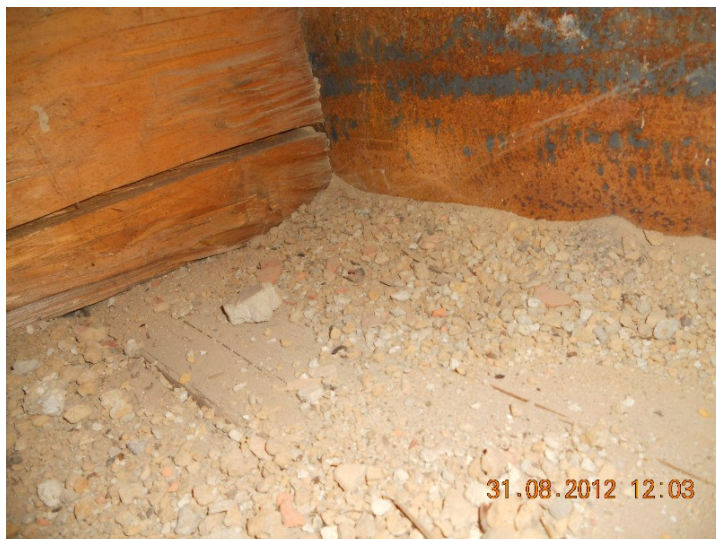
Zdjęcie Nr 14 – odkrywka nr 1 oparcie belki drewnianej na belce stalowej

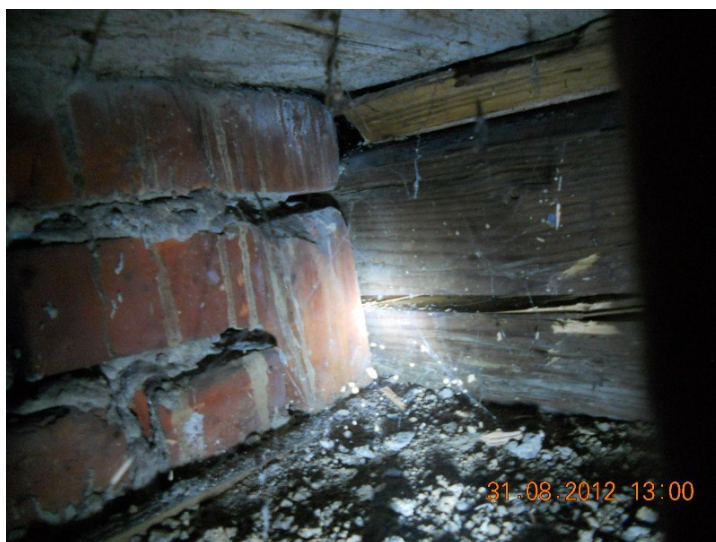
Zdjęcie Nr 15 – odkrywka nr 2 oparcie belki drewnianej na ścianie

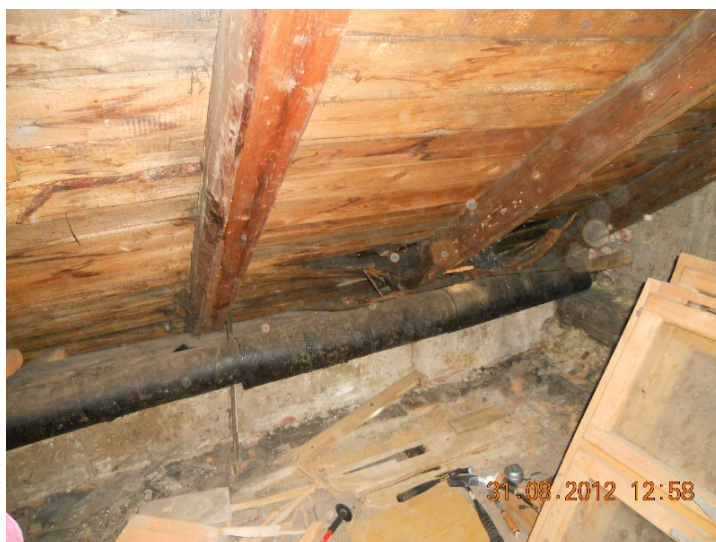
Zdjęcie Nr 16 – uszkodzenie dachu nad odkrywką nr 2

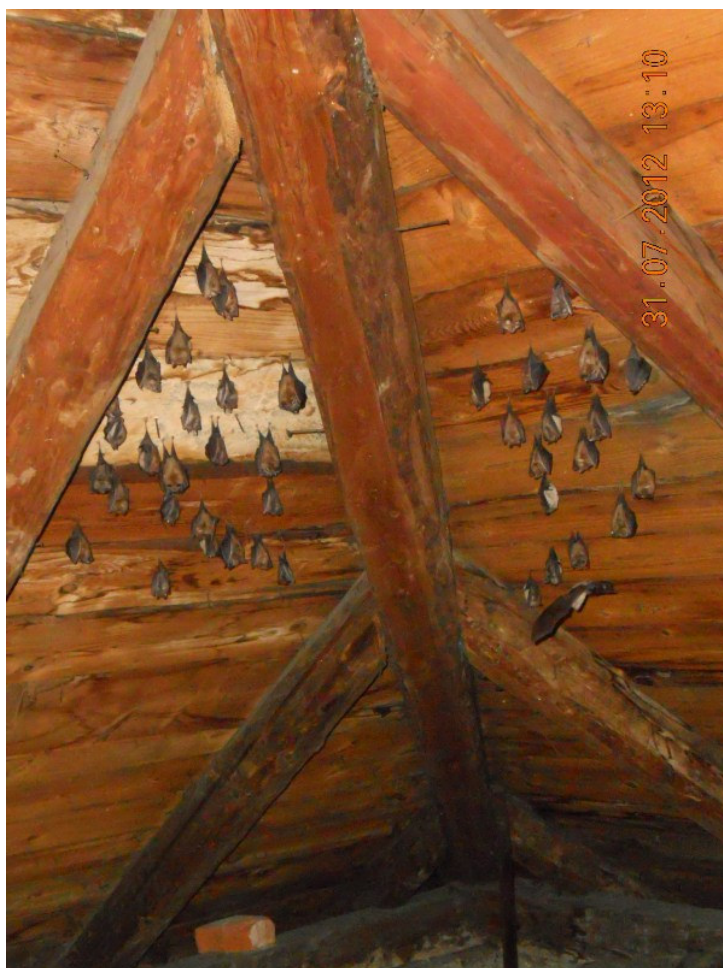
Zdjęcie Nr 17 – nietoperze

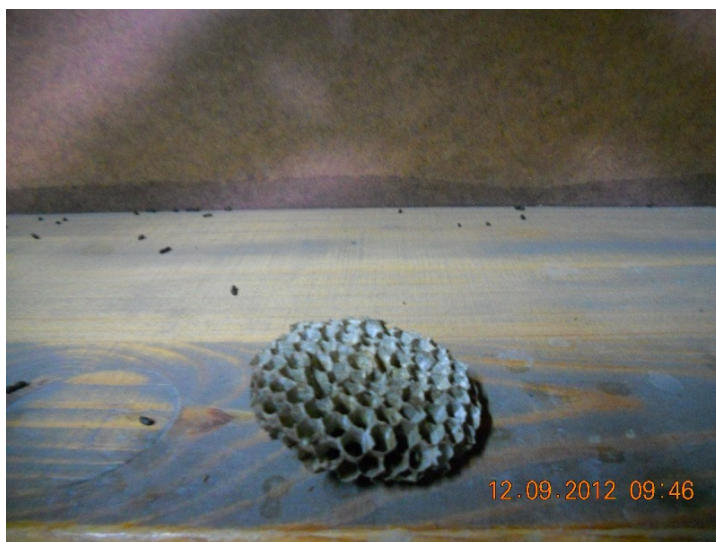
Zdjęcie Nr 18 – odchody nietoperzy i plaster z gniazda os

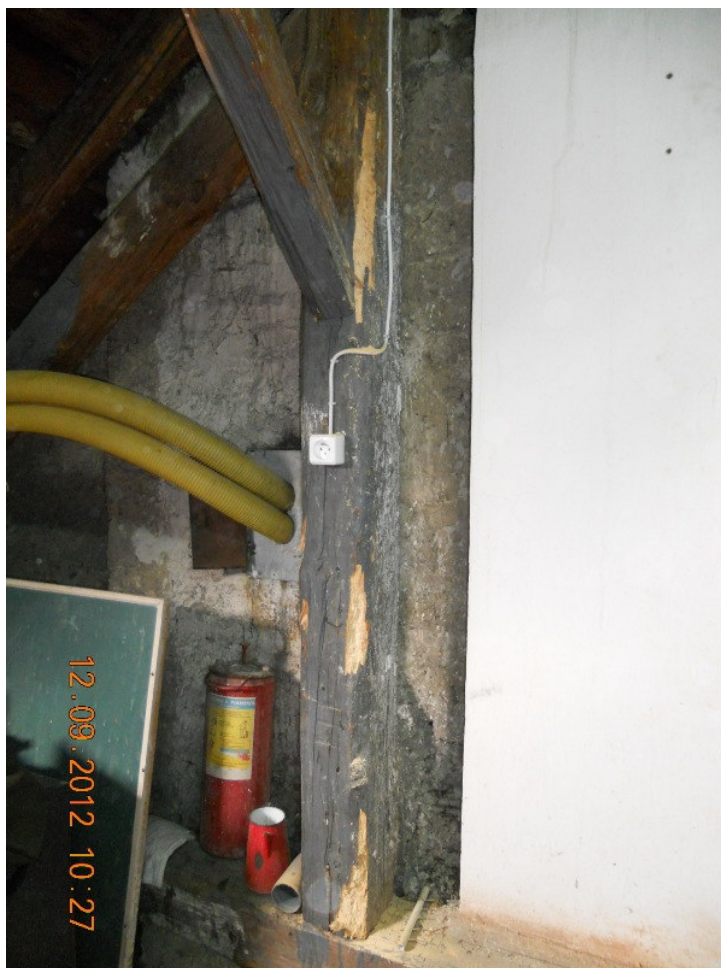
Zdjęcie Nr 19 – uszkodzony słup

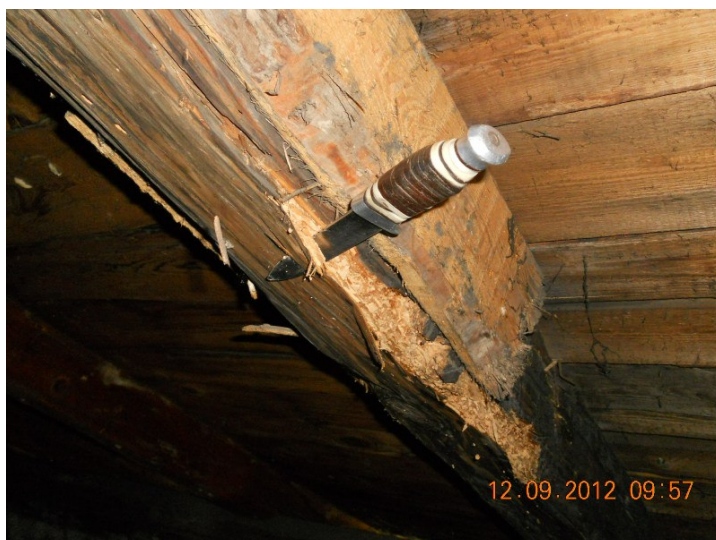
Zdjęcie Nr 20 – uszkodzona krokiew

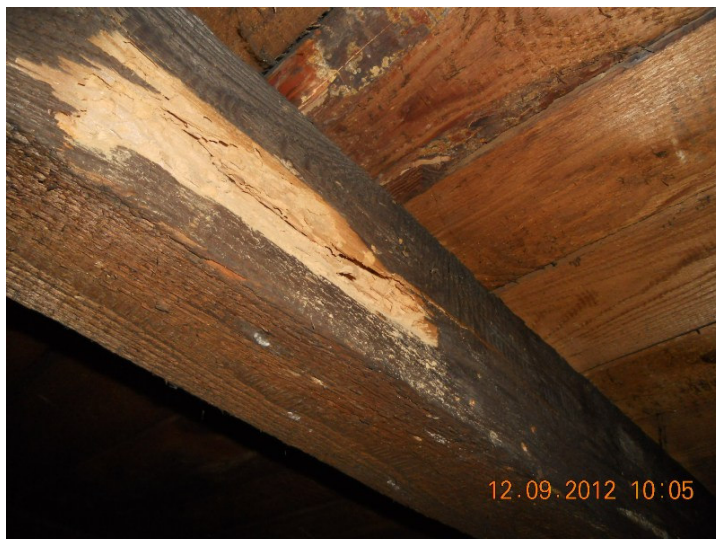
Zdjęcie Nr 21 – uszkodzona krokiew

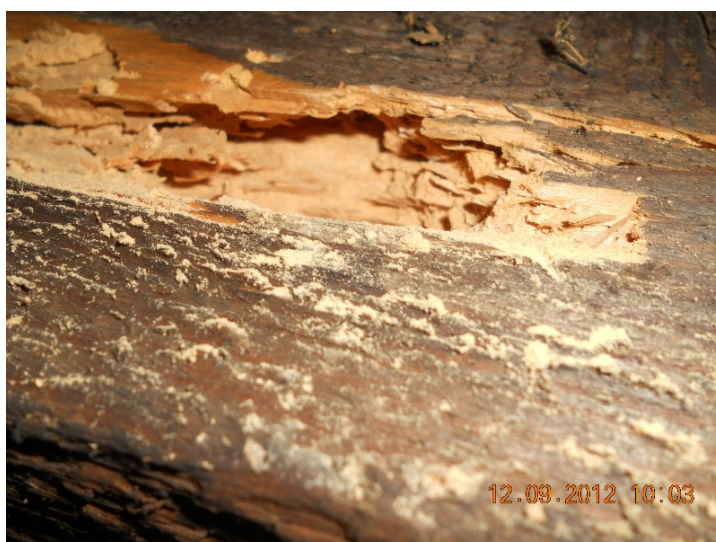
Zdjęcie Nr 22 – uszkodzona krokiew zbliżenie

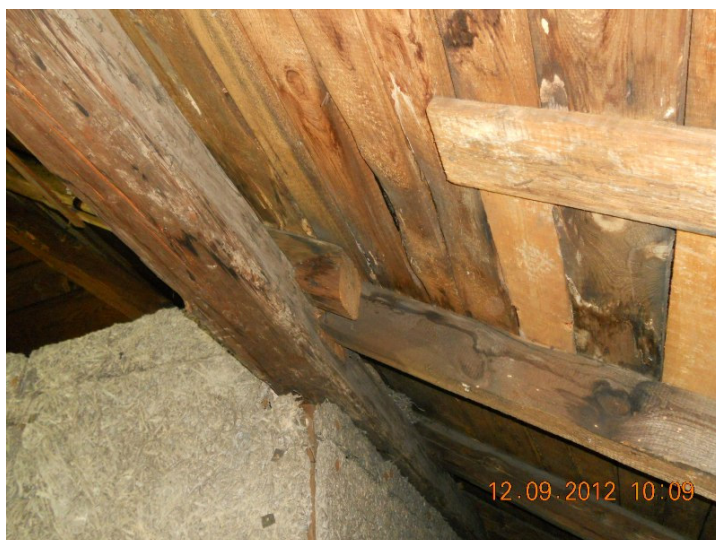
Zdjęcie Nr 23 – uszkodzona krokiew złącze na płatwi

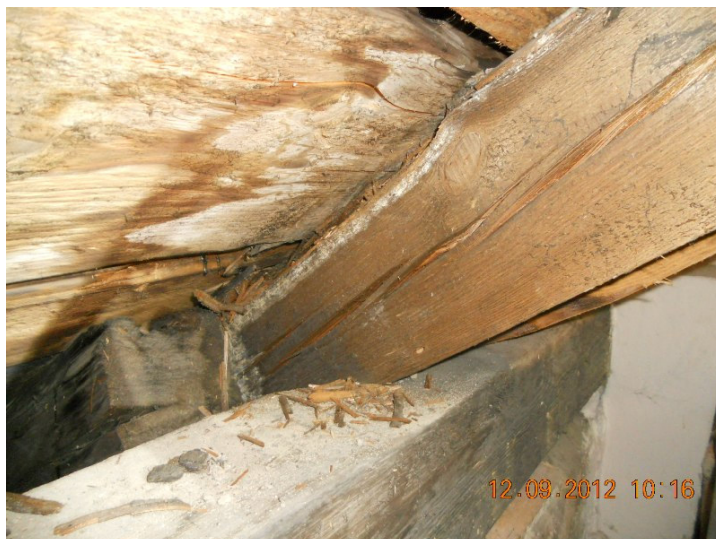
Zdjęcie Nr 24 – uszkodzona krokiew rozkład drewna w strefie murłaty

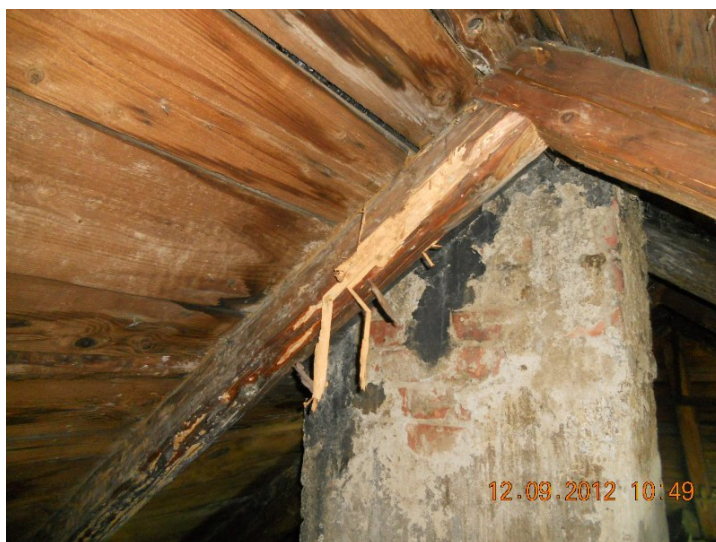
Zdjęcie Nr 25 – stryszek nad klatką schodową uszkodzona krokiew

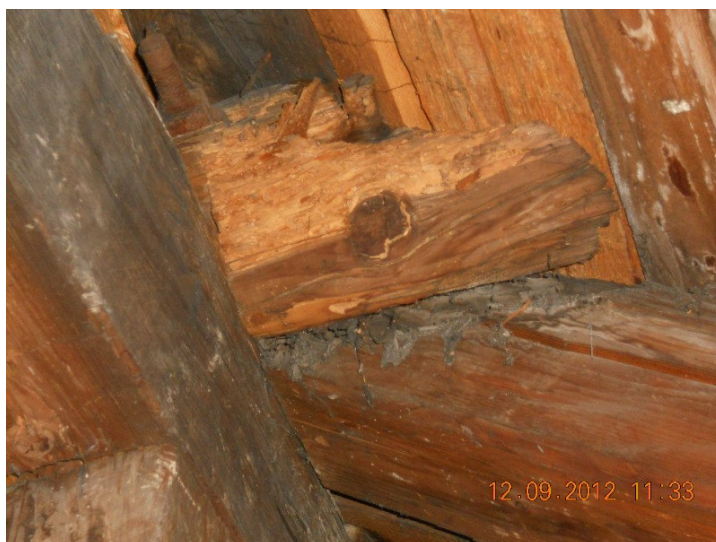
Zdjęcie Nr 26 – uszkodzona końcówka belki poprzecznej

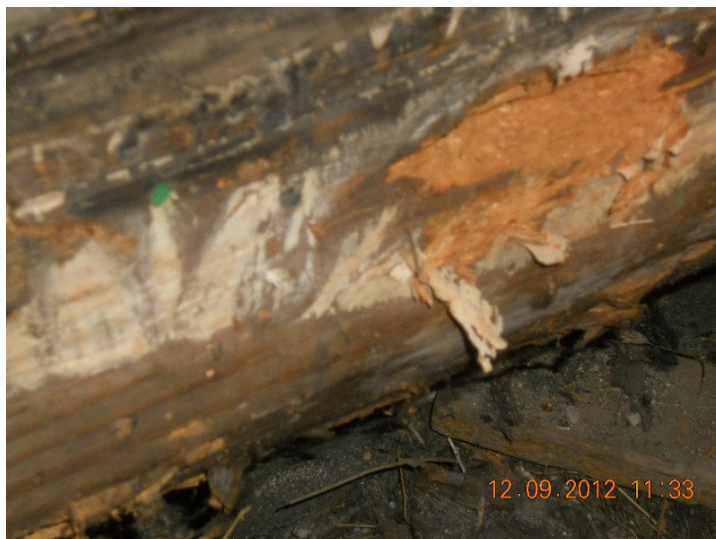
Zdjęcie Nr 27 – uszkodzony tram

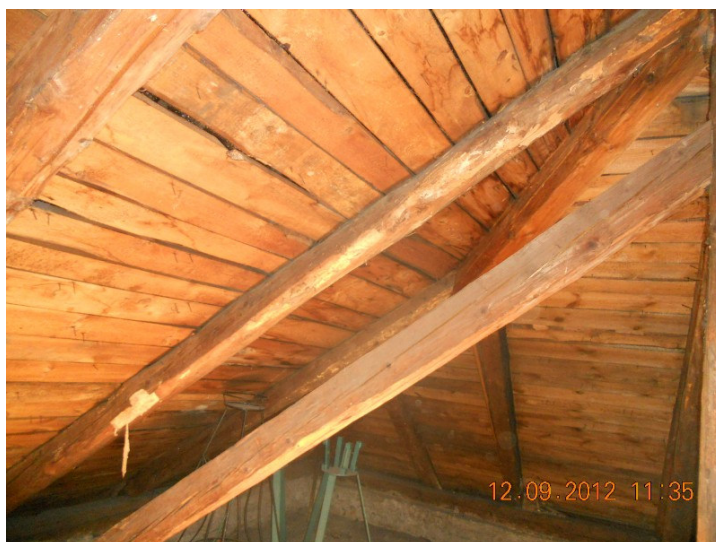
Zdjęcie Nr 28 – uszkodzona krokiew więzara pełnego

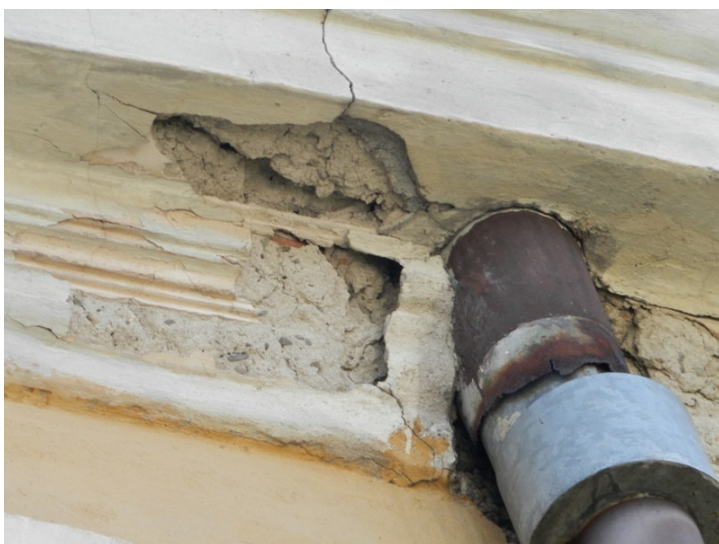
Zdjęcie Nr 29 – uszkodzony gzyms przy narożniku zachodnim

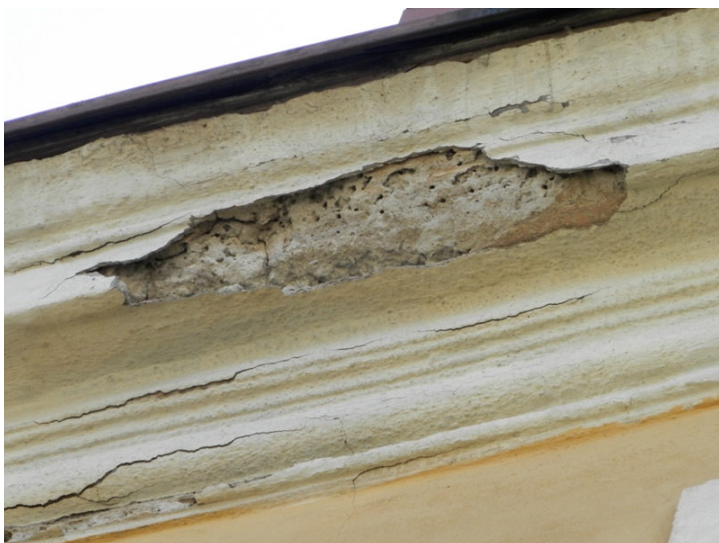
Zdjęcie Nr 30 – uszkodzony gzyms od strony boiska

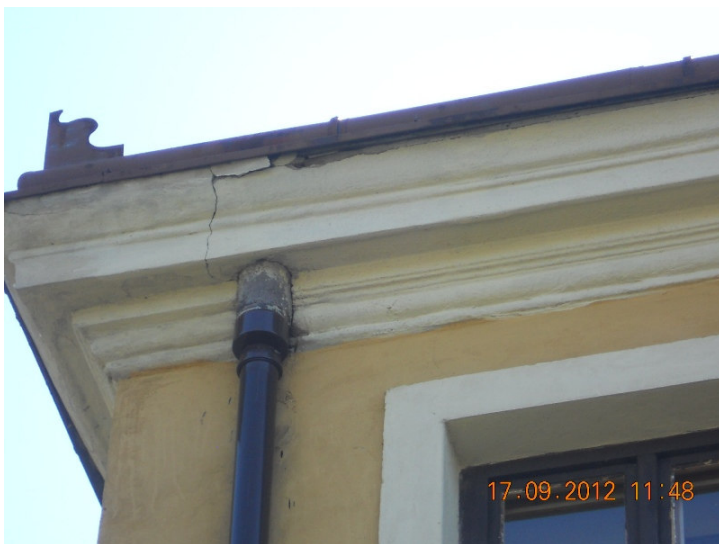
Zdjęcie Nr 31 – rysa na gzymsie przy narożniku północnym widok od strony boiska

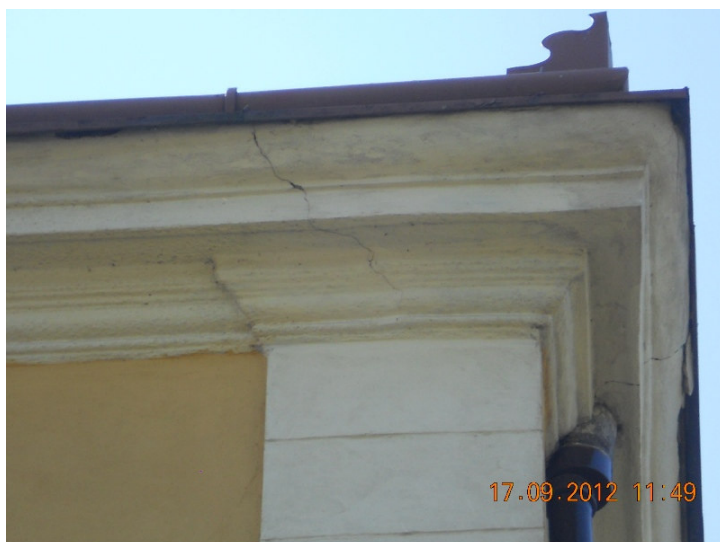
Zdjęcie Nr 32 - rysy na gzymsie przy narożniku północnym widok od strony ulicy

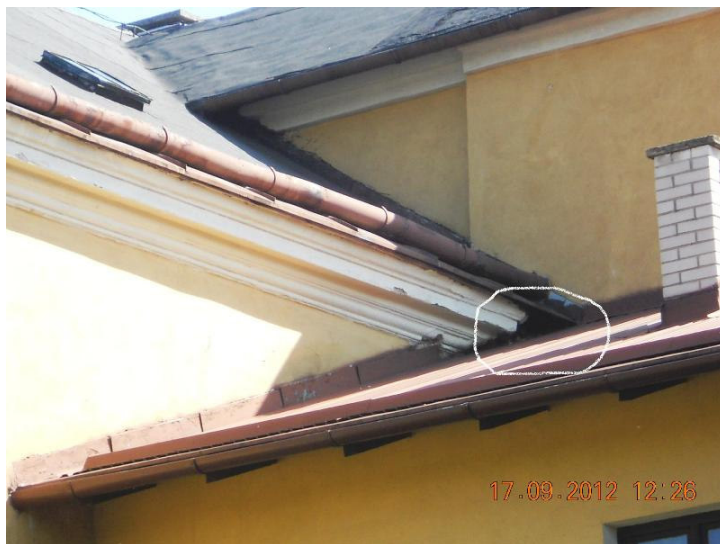
Zdjęcie Nr 34 – wlot dla nietoperzy
