przegląd szczegółowy **2019 rok**
most
sołectwo **Jasienica**

obiekt mostowy LNI **35**

Administrator :
Urząd Gminy Jasienica
43 – 385 Jasienica
woj. Śląskie

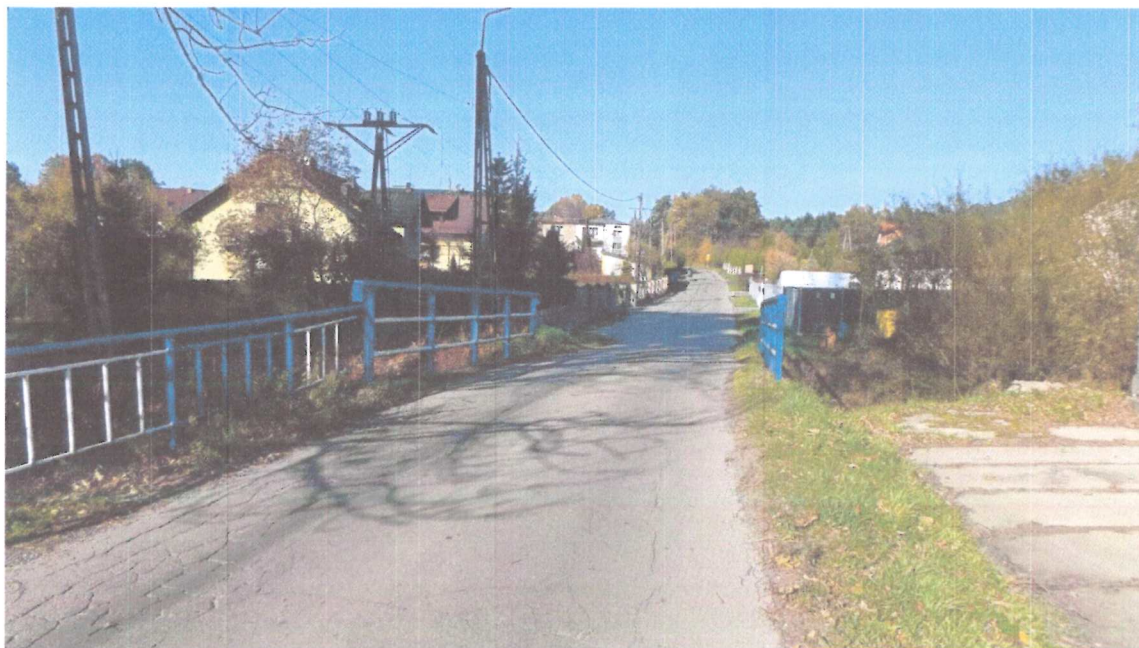
Fot. nr 1 Widok na most

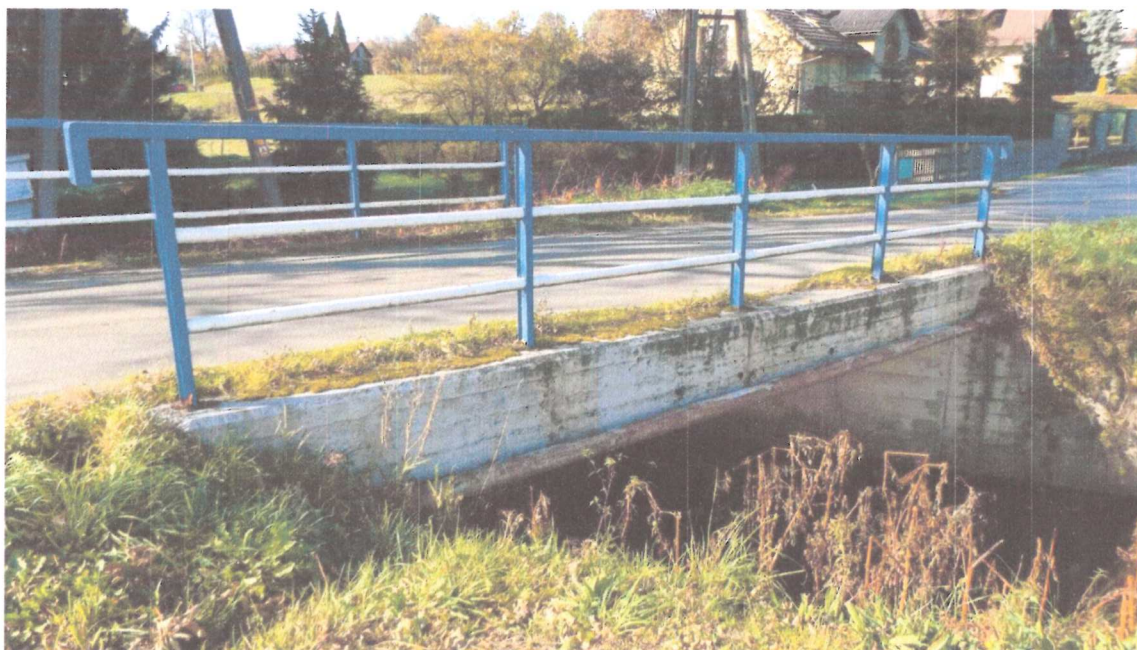
Konstrukcję nośną obiektu stanowi żelbetowa płyta pomostowa. Z uwagi na konstrukcję obiektu nie określono grubości płyty górnej, orientacyjnie można przyjąć że grubość ta wynosi 40cm. Płyta górna oparta jest w sposób bezpośredni na żelbetowych ścianach. Szerokość płyty w świetle wynosi 5,00m. Od strony górnej wody w sąsiedztwie obiektu znajduje się rura stalowa.

Fot. nr 2 Widok z boku od strony dolnej wody, widoczna rura stalowa w sąsiedztwie obiektu.

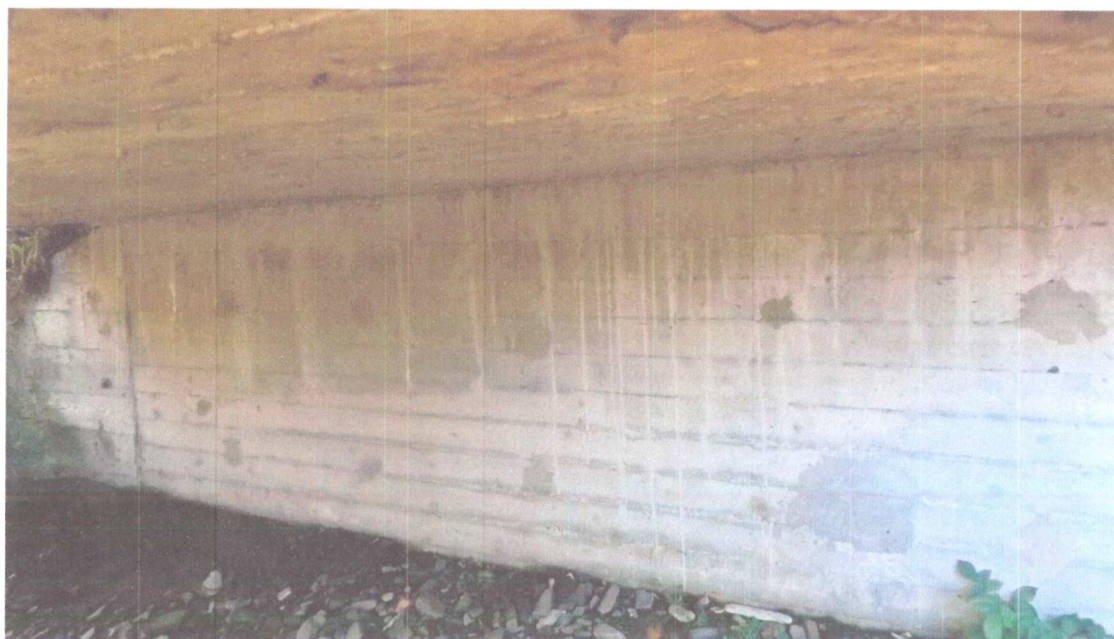
Ogólnie ustrój nośny jest w dość dobrym stanie technicznym. Na powierzchni betonu brak oznak świadczących o uszkodzeniach izolacji. Widoczne niewielkie ubytki betonu oraz zanieczyszczenia na powierzchni betonu.

Stan przyczółków jest dość dobry. Widoczne niewielkie ubytki betonu oraz zanieczyszczenia na powierzchni betonu.

Fot. nr 3 Widok na płytę pomostu oraz ścianę na prawym brzegu

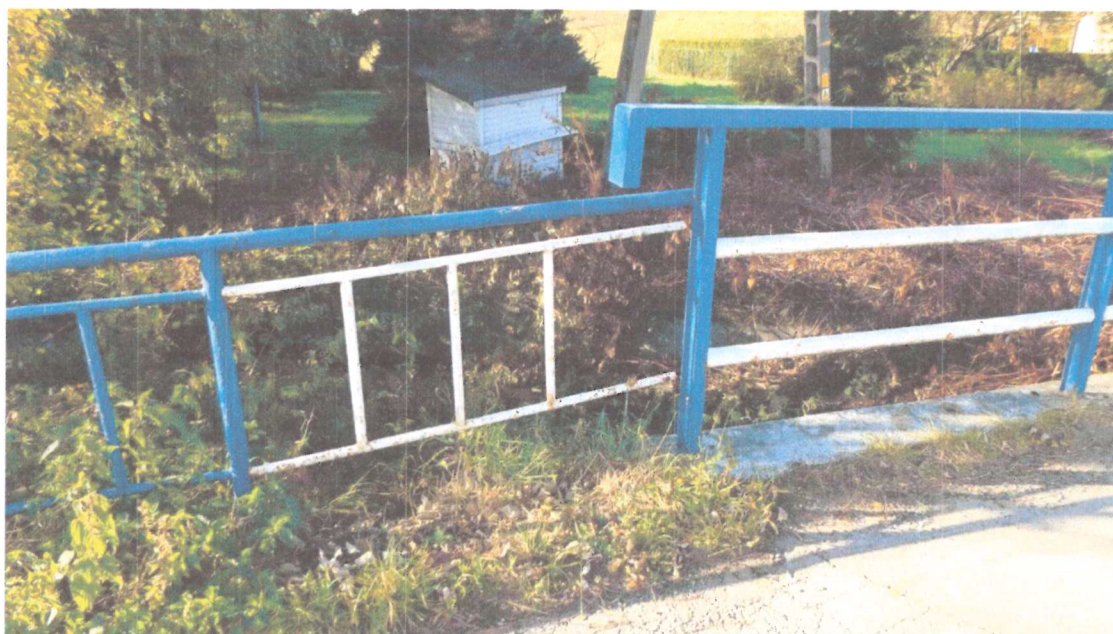
Balustrady stalowe na obiekcie znajdują się w bardzo dobrym stanie technicznym.

Fot. nr 4 Balustrada na obiekcie, widoczny brak połączenia przeciągów balustrady na dojściu do obiektu.

Zalecenia remontowe	
► dokonać regulacji ciek wodnego, od strony dolnej wody, wykonać umocnienia skarp koryta ciek ► oczyścić z namotu i rumoszu dno ciek pod mostem ► oczyścić nawierzchnię jezdni z porastającej roślinności ► zamocować przeciągi balustrady na dojeździe do obiektu

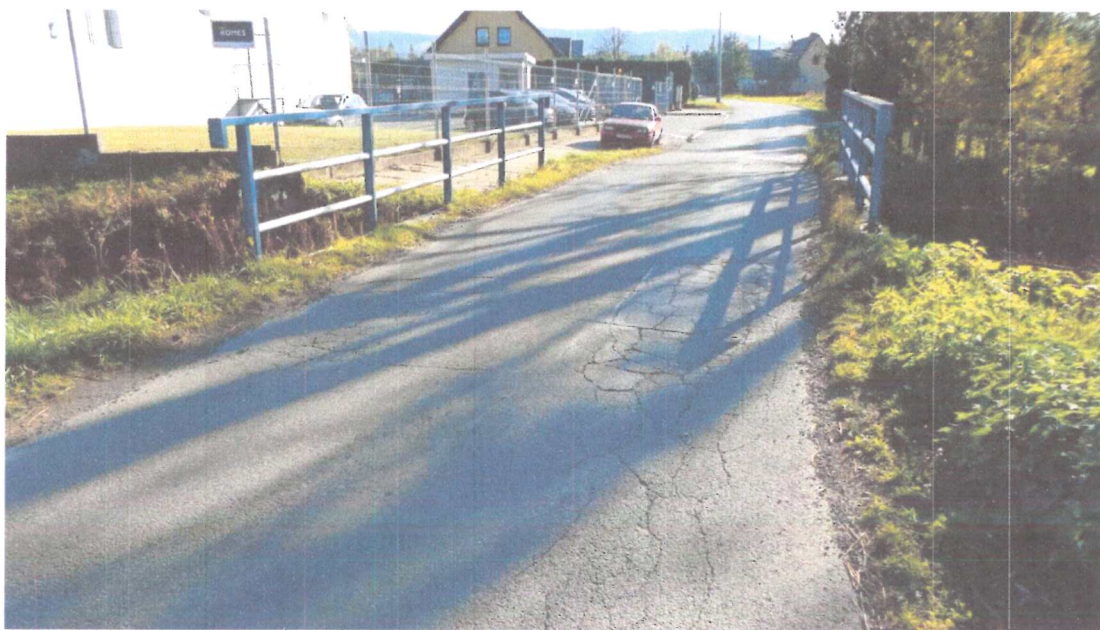
Stan techniczny jezdni na obiekcie jest dobry, widoczne są zanieczyszczenia oraz niewielkie rysy asfaltu.

Fot. nr 5 Nawierzchnia jezdni na obiekcie

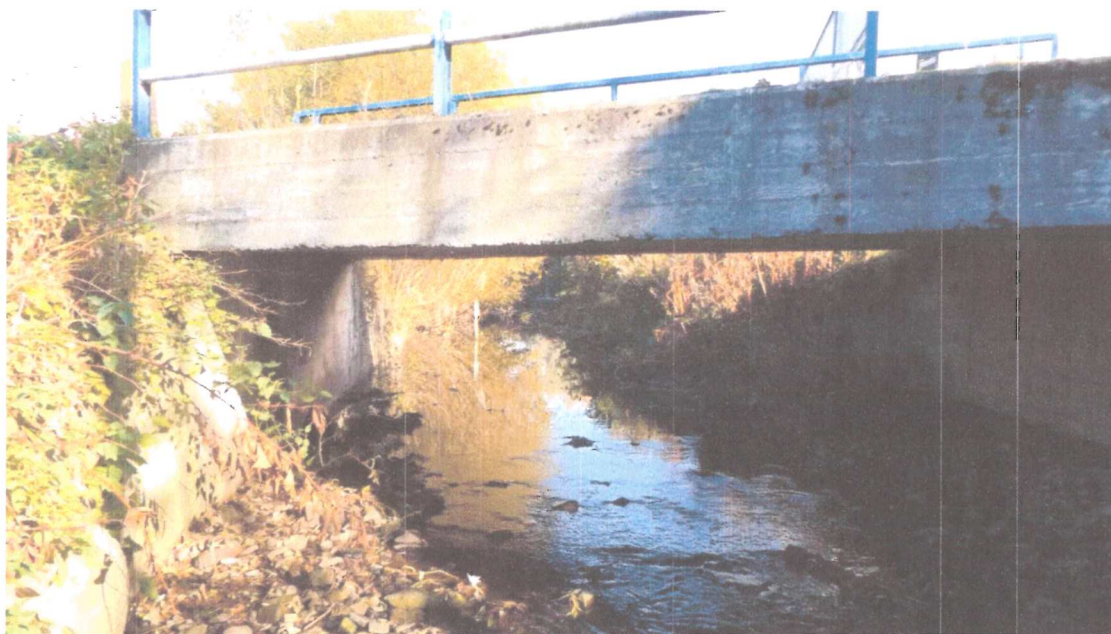
Koryto ciek w rejonie obiektu znajduje się w dość dobrym stanie. Widoczne są jednak znaczna wegetacja roślinna w obrębie koryta ciek oraz zalegający głównie pod obiektem materiał naniesiony z prądem ciek.

Fot. nr 6 Koryto ciek pod obiektem, widoczna łacha przy przyczółku.

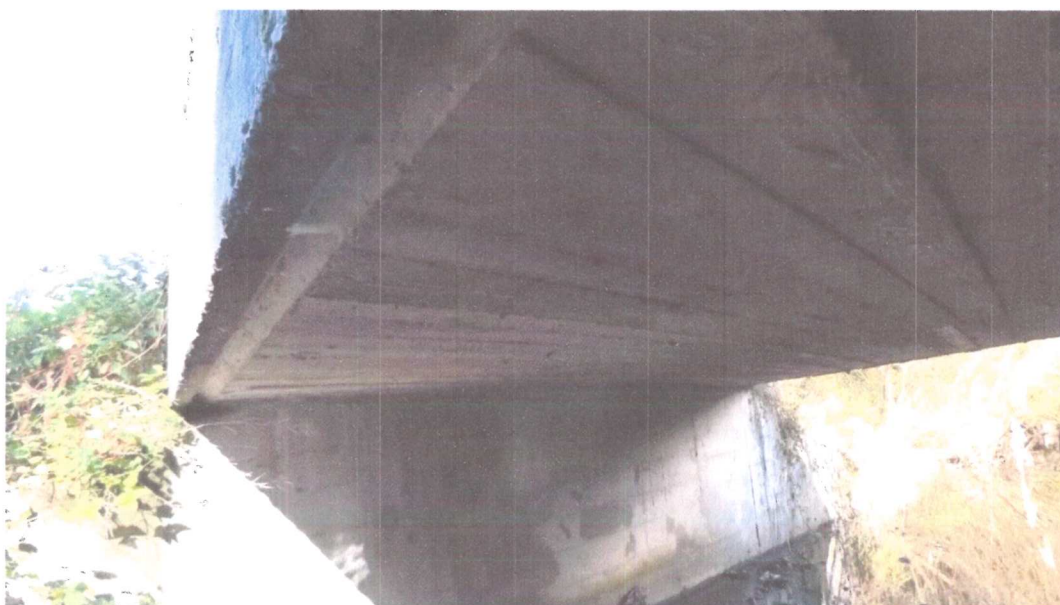
Fot. nr 7 Widok od spodu na płytę pomostową i przyczółek na lewym brzegu

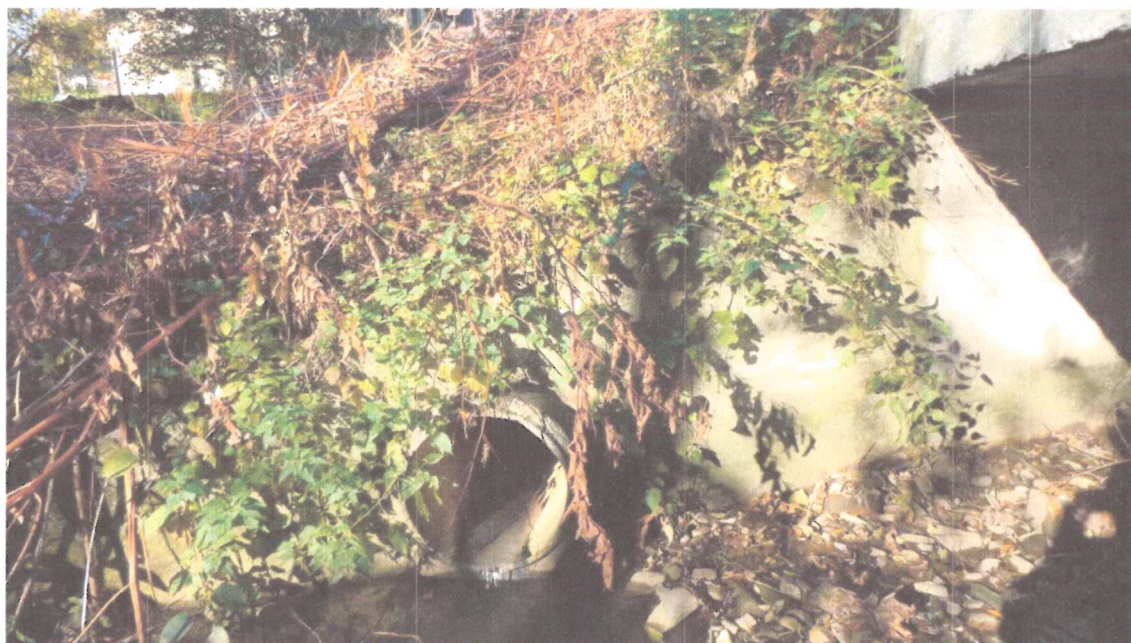
Fot. nr 8 Wylot rury kanalizacji w rejonie przyczółka na lewym brzegu, powyżej obiektu
