**E K S P E R T Y Z A**  
**dotycząca stanu więźby dachowej  
i stropu nad I piętrem w budynku Zespołu  
Szkolno-Przedszkolnego w Grodźcu**

**OBIEKT :** Budynek szkolno-przedszkolny

**ADRES :** Grodziec  
43-386 Świątoszówka

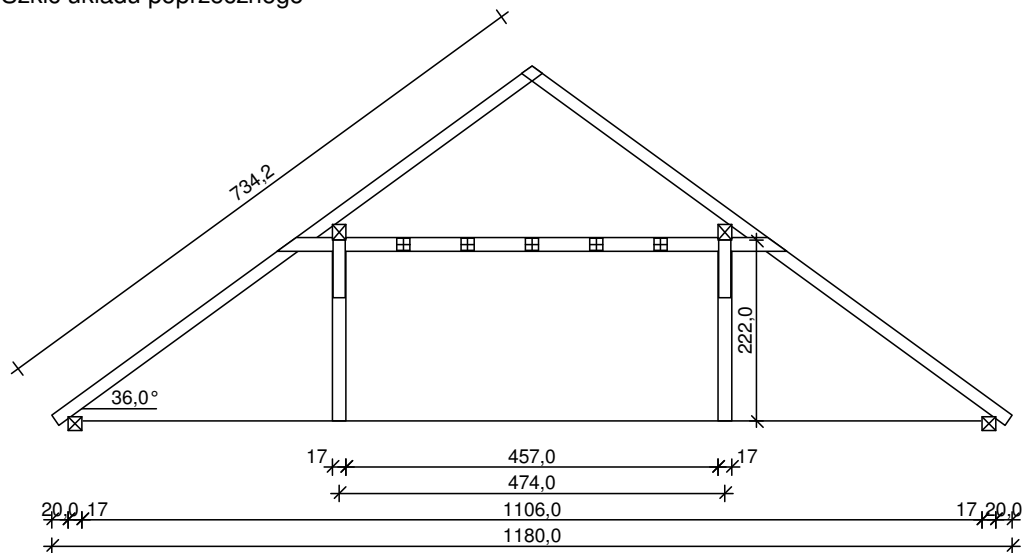
Szkic układu poprzecznego

Kąt nachylenia połaci dachowej  $\alpha = 36,0^\circ$

Rozpiętość wiażara  $l = 11,80$  m

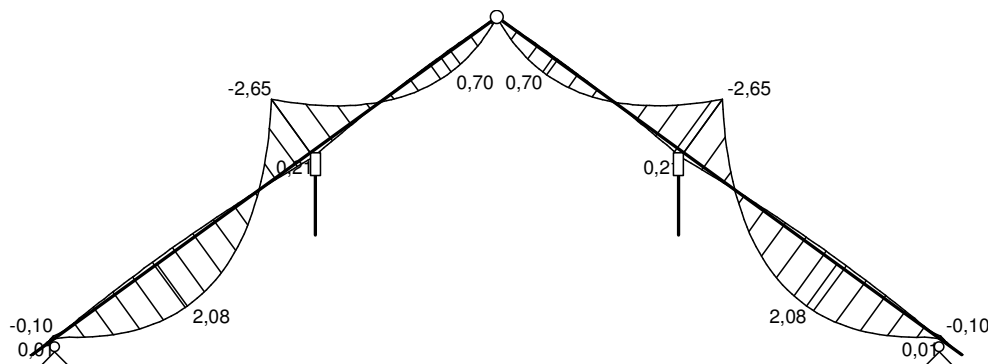
Obwiednia momentów zginających w układzie poprzecznym:
